## **ADJUNTO 2 AL TERCER BOLETÍN VYCA DE JUNIO 2021**

### **MALVINAS – MONTE KENT**

## **RADAR MARCONI S259**

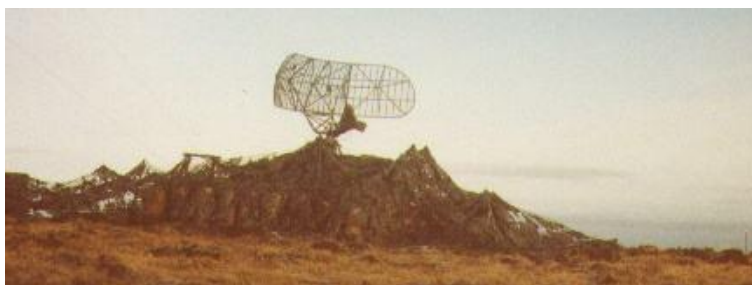
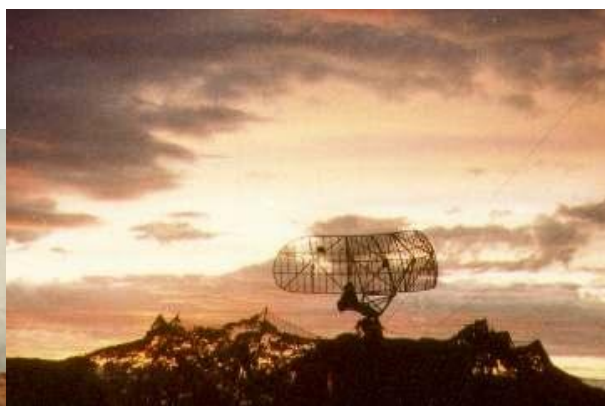
El S-259 es un radar de banda L transportable por aire, sin capacidad de búsqueda de altura. Cuyo propósito operativo es de Alerta temprana, ampliación de la cobertura de alerta temprana mediante despliegue avanzado y como reserva para un radar primario. Cobertura en azimut de 360 grados mediante rotación continua.

Marconi S259 - Islas Malvinas, Atlántico Sur (foto: John Dell)

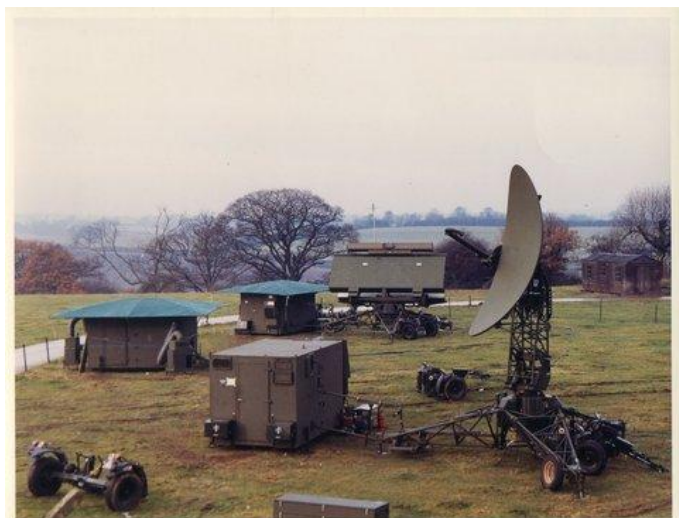
La serie S-600 es móvil en tierra, transportable por aire y elevable por helicóptero. Con transmisores modulares, antenas y manejo de datos: radares de vigilancia en banda S y banda L y un radar de altura en banda C. Con un alcance de 250 millas cumple la función de Vigilancia Aérea , que la RAF lo bautizó T-97 al 2d y T98 al radar de altura.

Se enviaron dos sistemas S-600 a las Malvinas. El principal constaba de una sola cabina de transmisor de banda L S-5016 y una antena de banda L S-1016, una cabina de transmisor de banda S-5013 C y una antena de altímetro S-1017, además de dos cabinas de visualización Anvil. El segundo sistema S-600 fue el prototipo original S Band Surveillance, Heightfinder y una sola pantalla Anvil. Ambos convoyes fueron enviados a las Malvinas por mar hacia finales de 1982. La RAF instaló el convoy de la Banda L en Mount Kent, East Falkland. Las cabinas del transmisor y las antenas se alojaron dentro de dos grandes radomos.

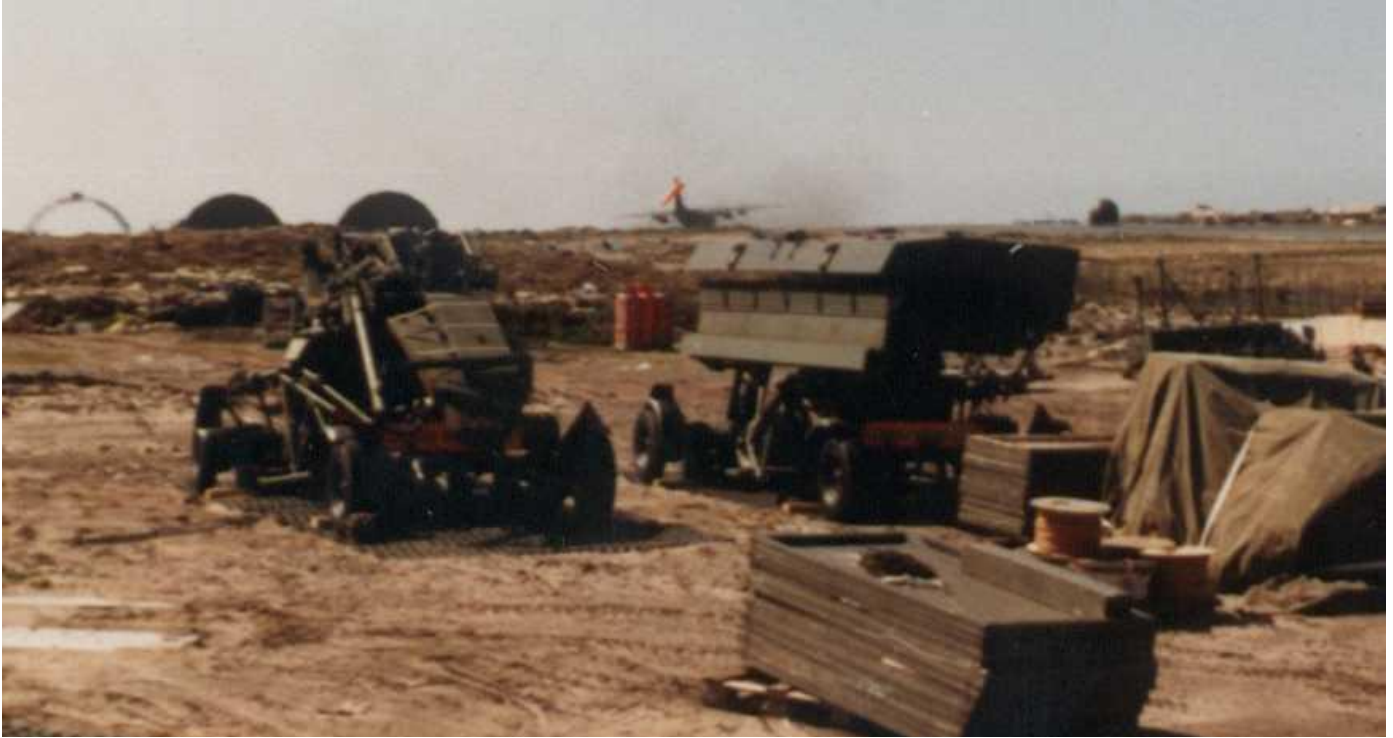
Las antenas del "S600 Radar Convoy" estacionado junto al aeródromo de Stanley. 1983

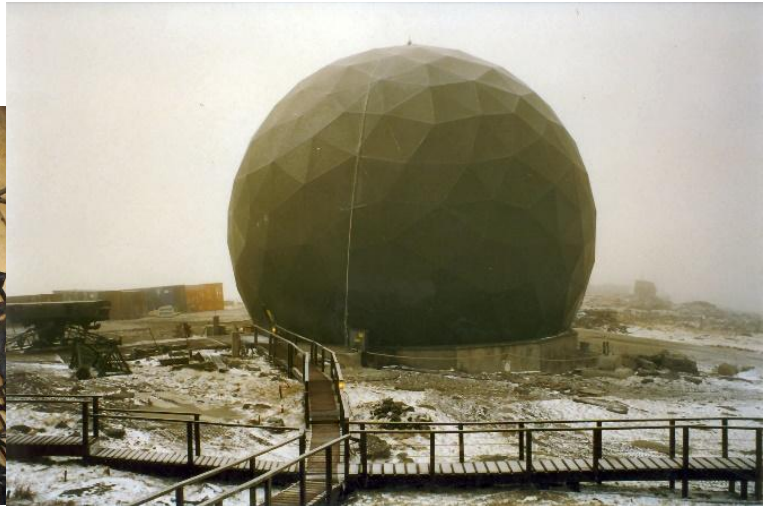
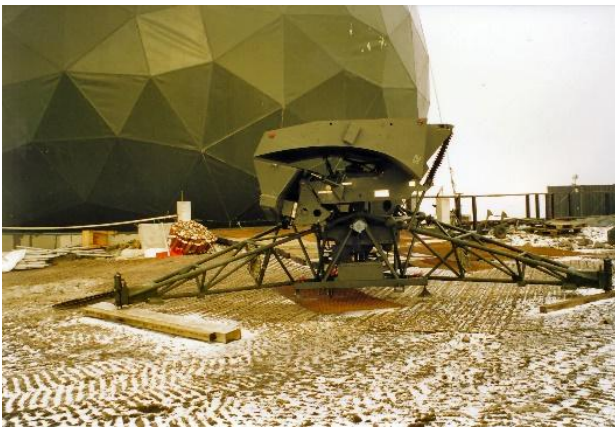
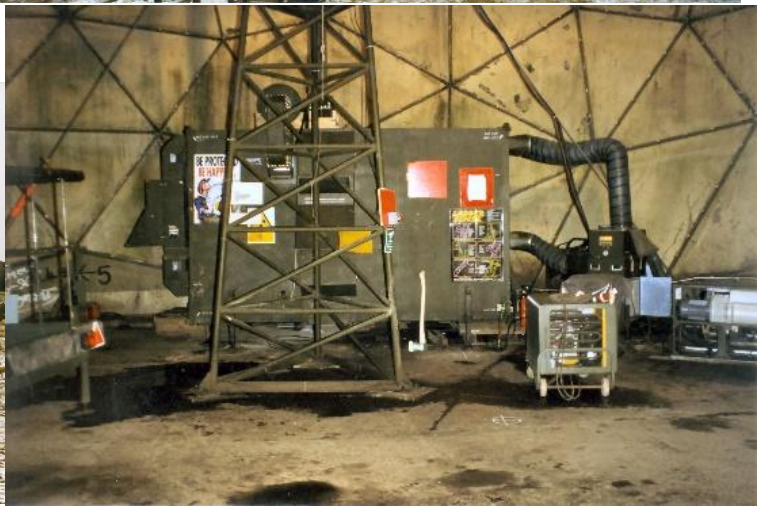
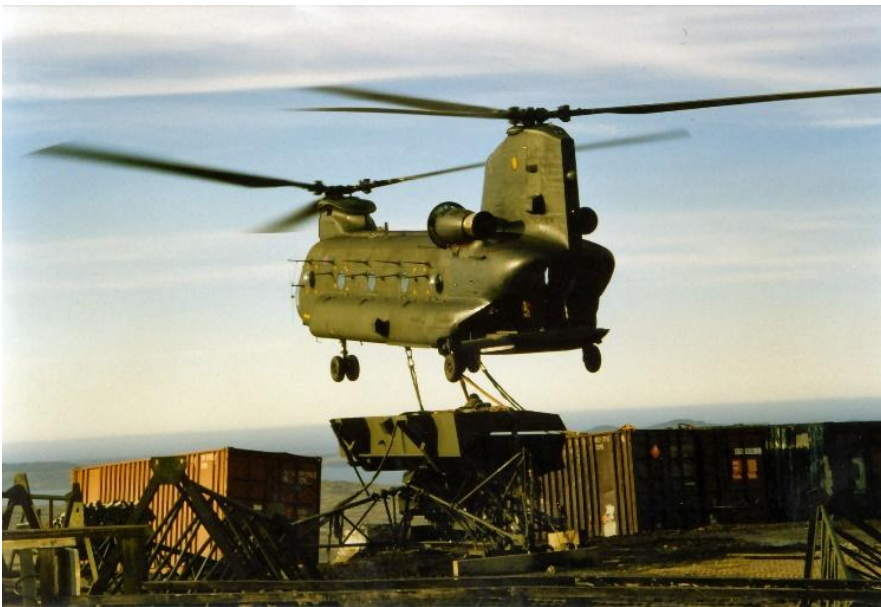
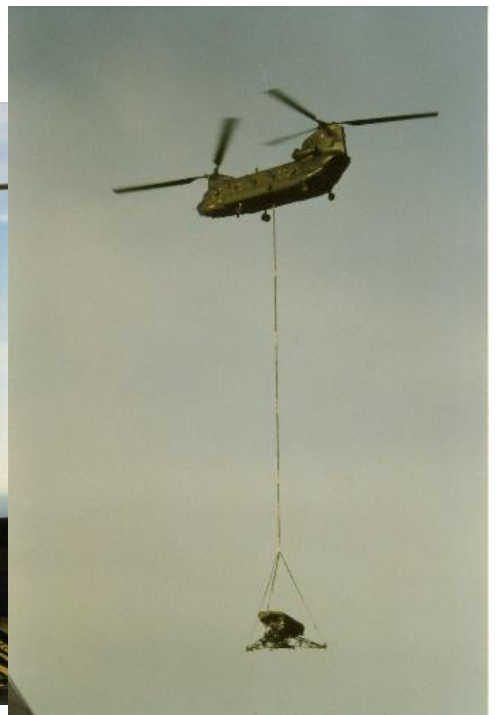
**La siguiente serie de imágenes muestra el radar en el monte Kent y su eliminación definitiva**

Al final del interesante relato de Peter sobre el S600 en las Malvinas, afirma que visitó el 303SU Mount Kent en marzo de 1997 cuando se retiró el radar. Fui SNCO i / c en el S-600 desde julio hasta octubre de 1997. El equipo fue apagado y retirado del servicio en agosto y luego supervisé su desmantelamiento listo para su transporte fuera de la montaña en septiembre.

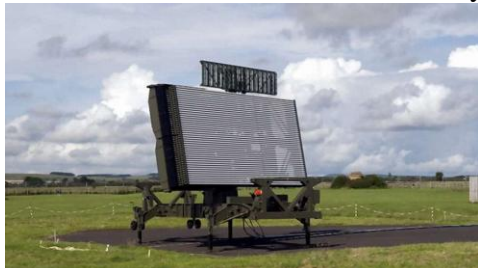
Es un radarmóvil 3D de vigilancia aérea de largo alcance, táctico de estado sólido en banda S con antena plana y contramedidas electrónicas que resiste condiciones ambientales y electrónicas adversas. Capacidad de gestión de batalla aérea independiente limitada, útil para escenarios de defensa aérea integrada a pequeña escala

El AR327 está en servicio con la Royal Air Force (RAF) con la designación AMES Tipo 101.

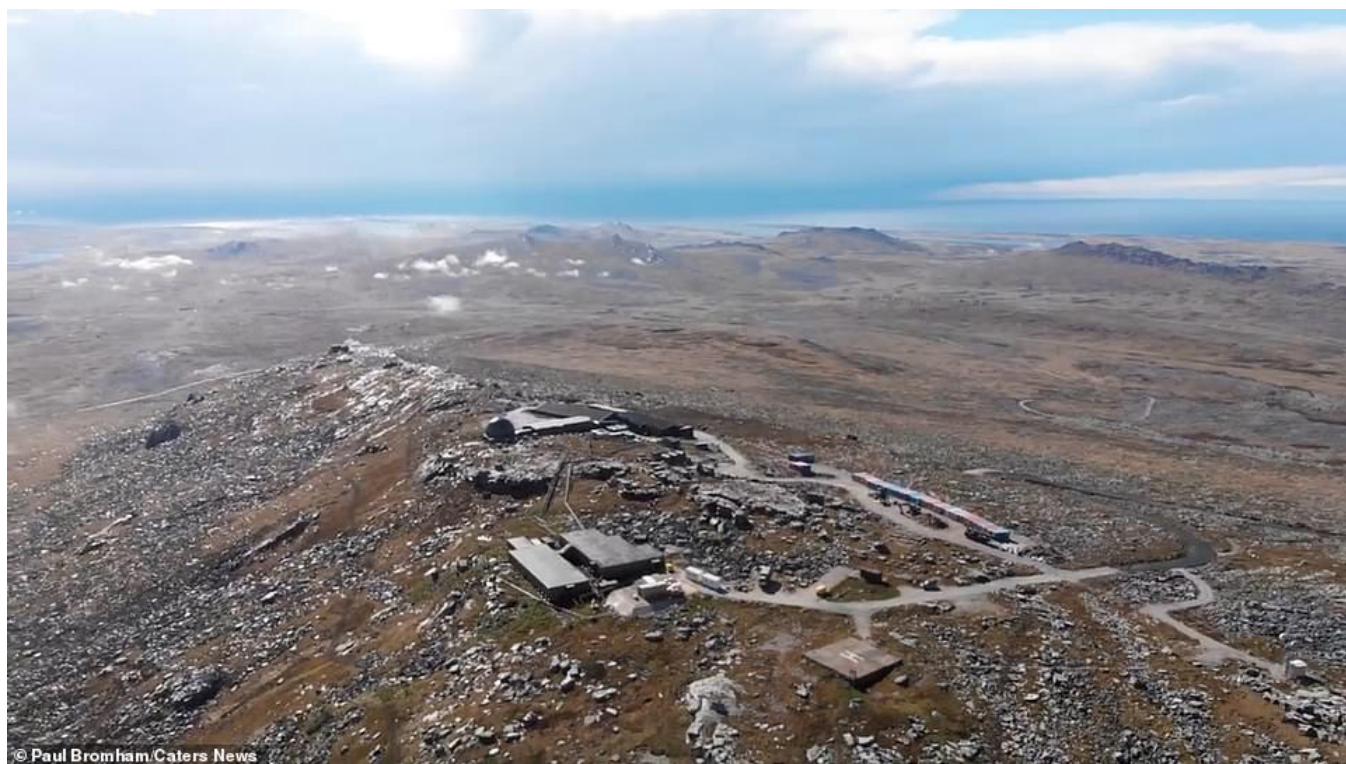
Al inicio de 2019 el técnico en Radar de la RAF, Paul Bromham filmó con un dron su comisión en las Islas Malvinas. Aquí abajo podemos apreciar una fotografía aérea de las instalaciones.
