Guerra de Malvinas

Operación Black Buck V (UK)

Ataque al radar AN-TPS 43 E (FAA)

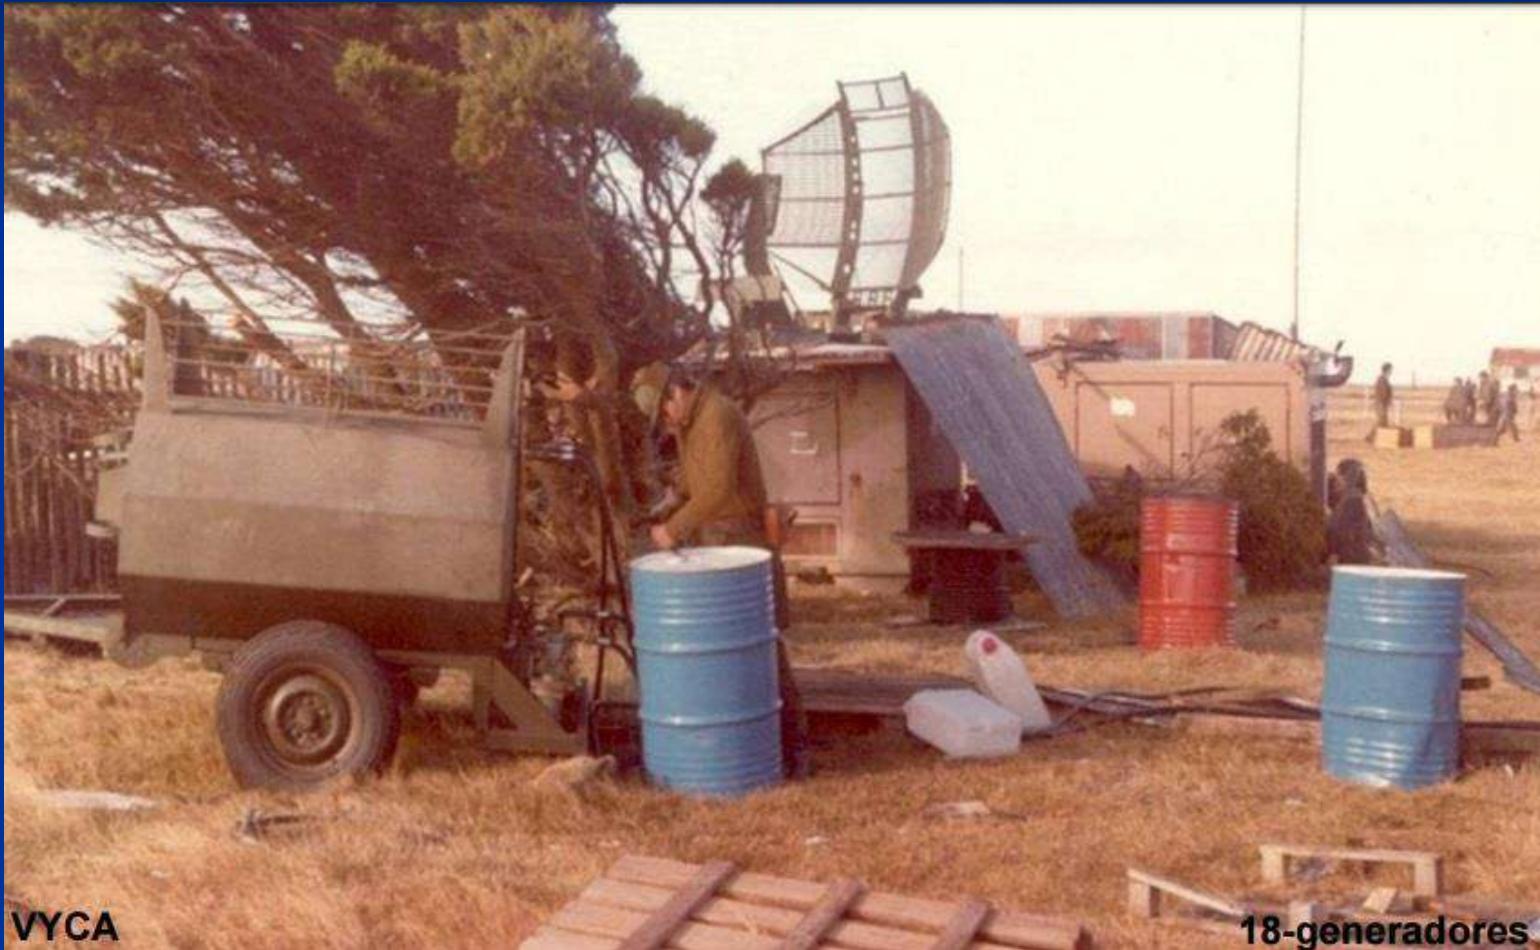
El sitio TPS 43 Pto Argentino

VYCA

18-generadores

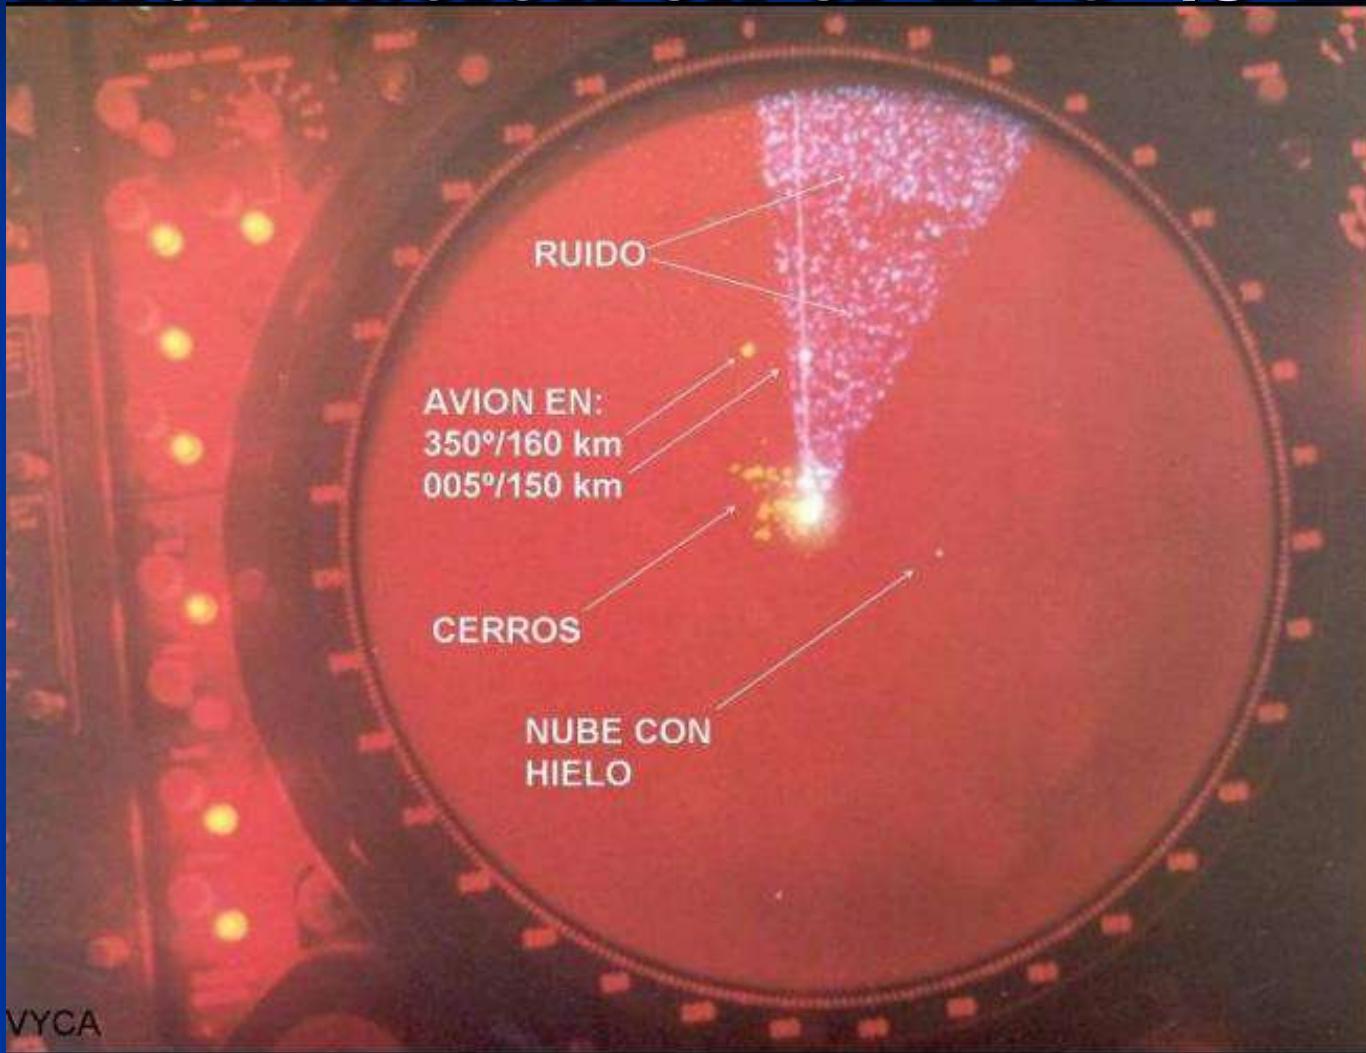
Consola UPA 62

La visualización de la información en el TPS 43 E

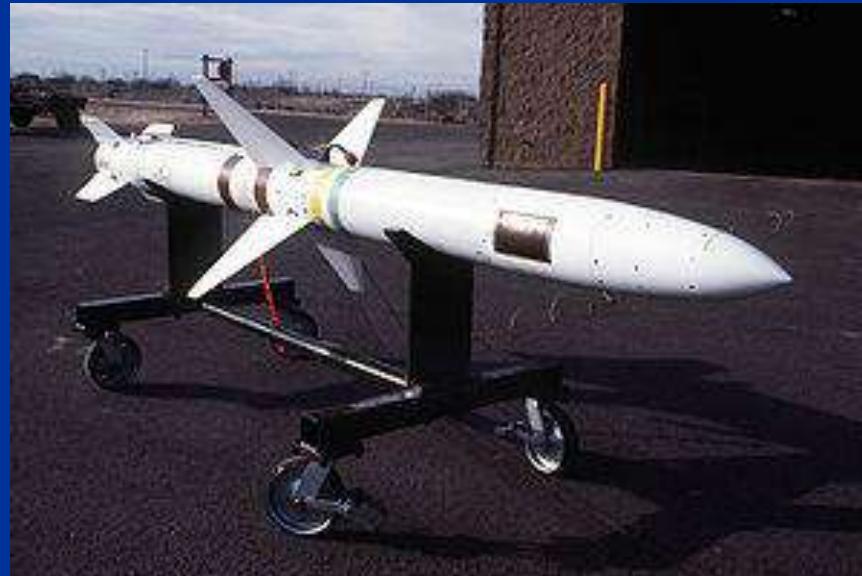
Misil AGM 45 SHRIKE

- **Alcance 8 NM en disparo directo, mach 2, y 12 NM por sobre el hombro.**
- **GUIA: HOMING SOBRE LA SEÑAL EMITIDA POR LA VICTIMA.**

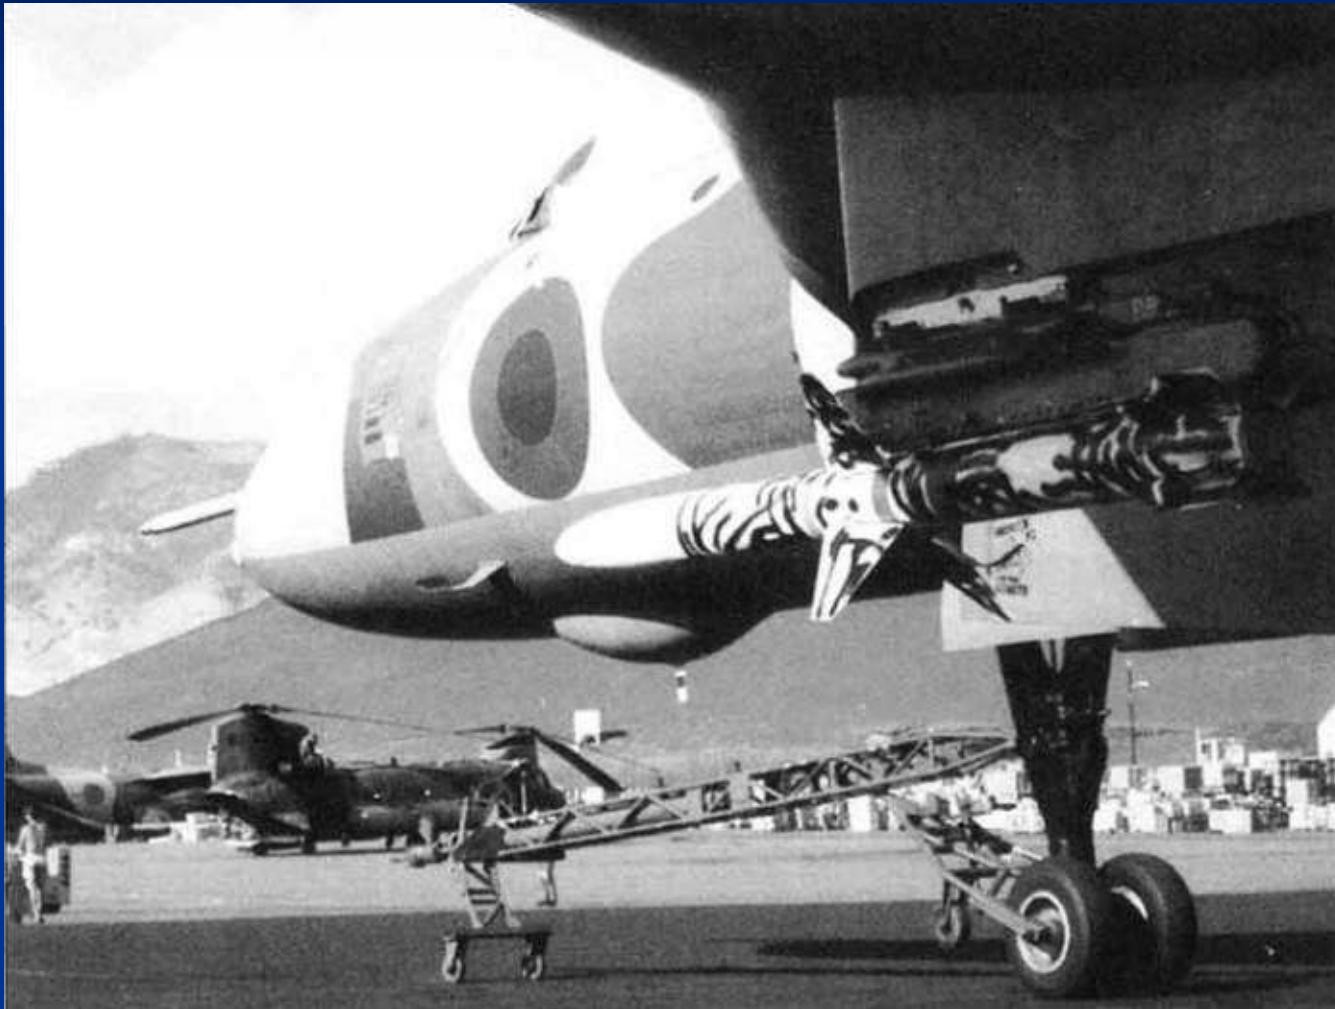
Vulcan armado con 1 misil SHRIKE

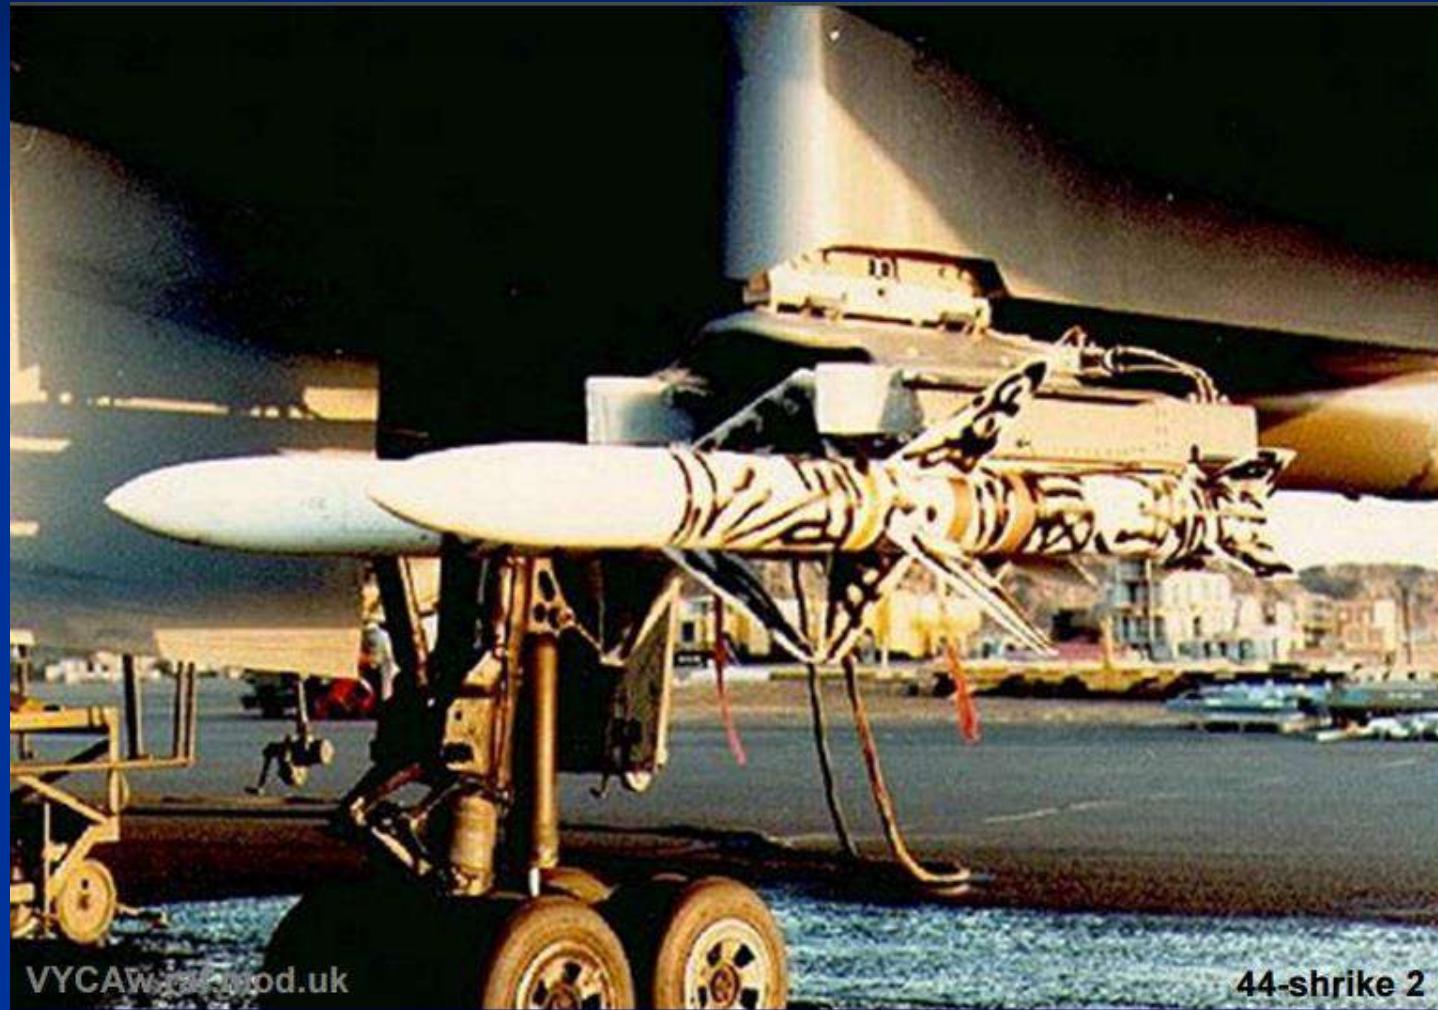
Ala de Vulcan armado con 2 misiles SHRIKE

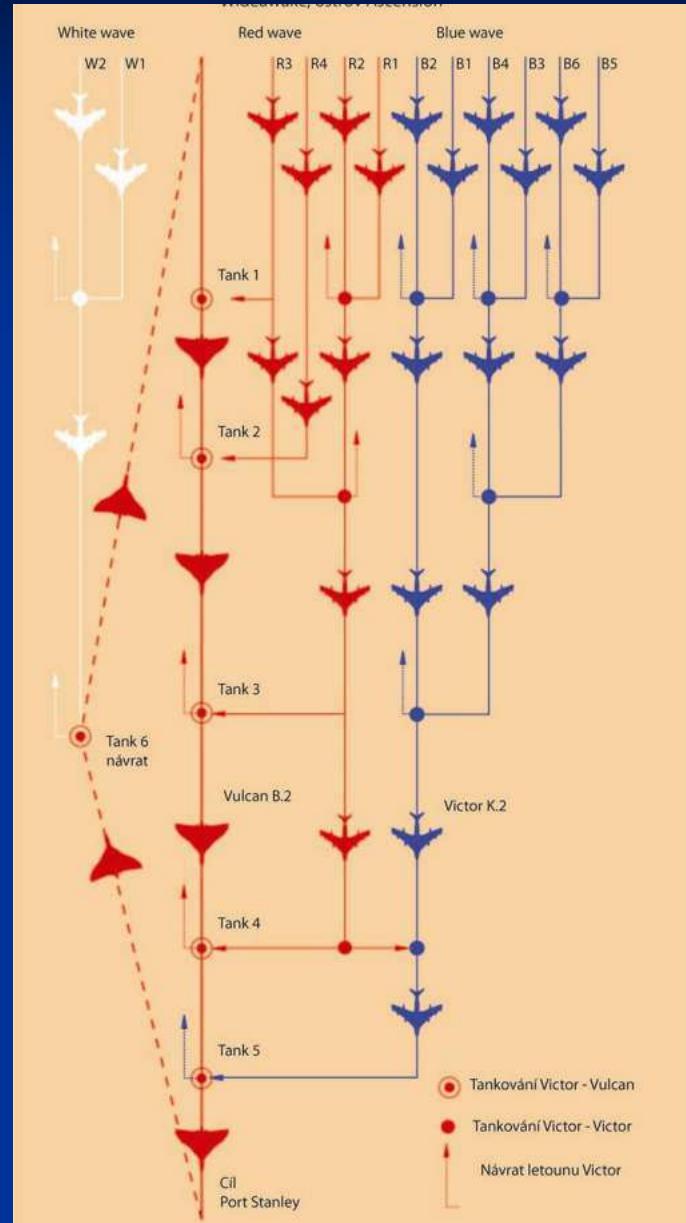
Diagrama de reabastecimientos de combustible

3.500 NM

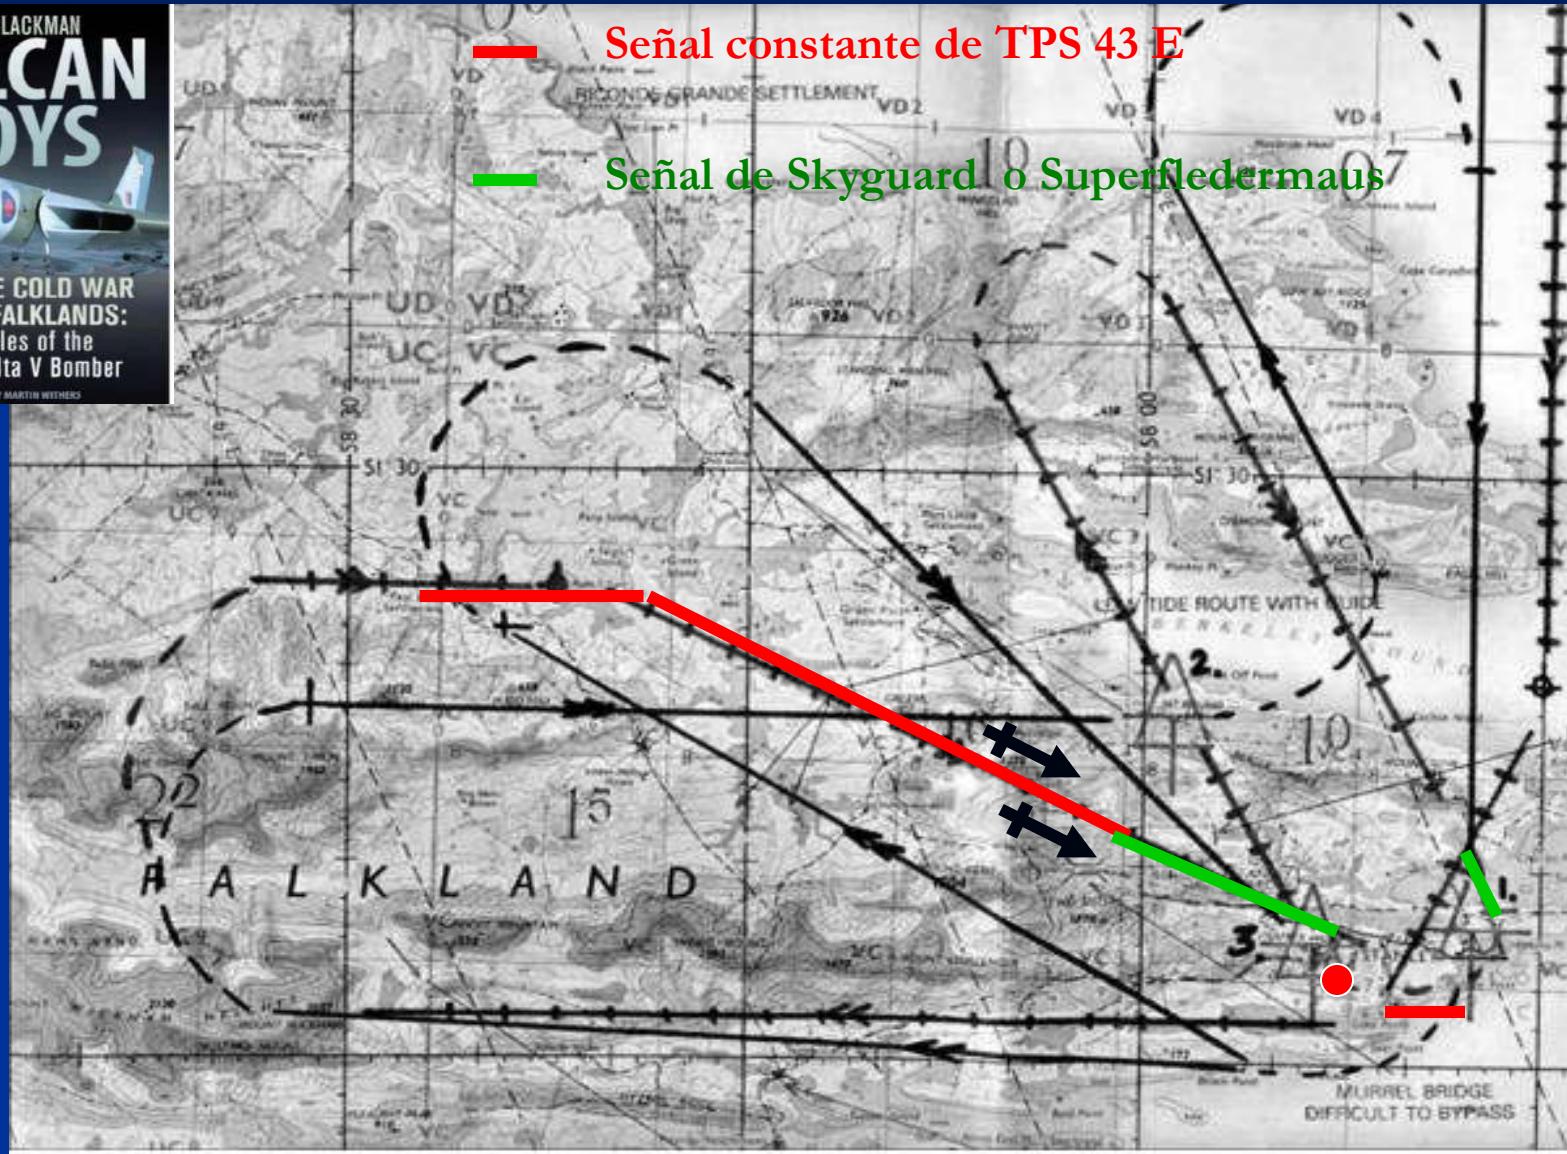
El vuelo del Vulcan de +- 05:40 a 05:47 hs en búsqueda de señal constante del TPS 43 E y disparo de 2 misiles

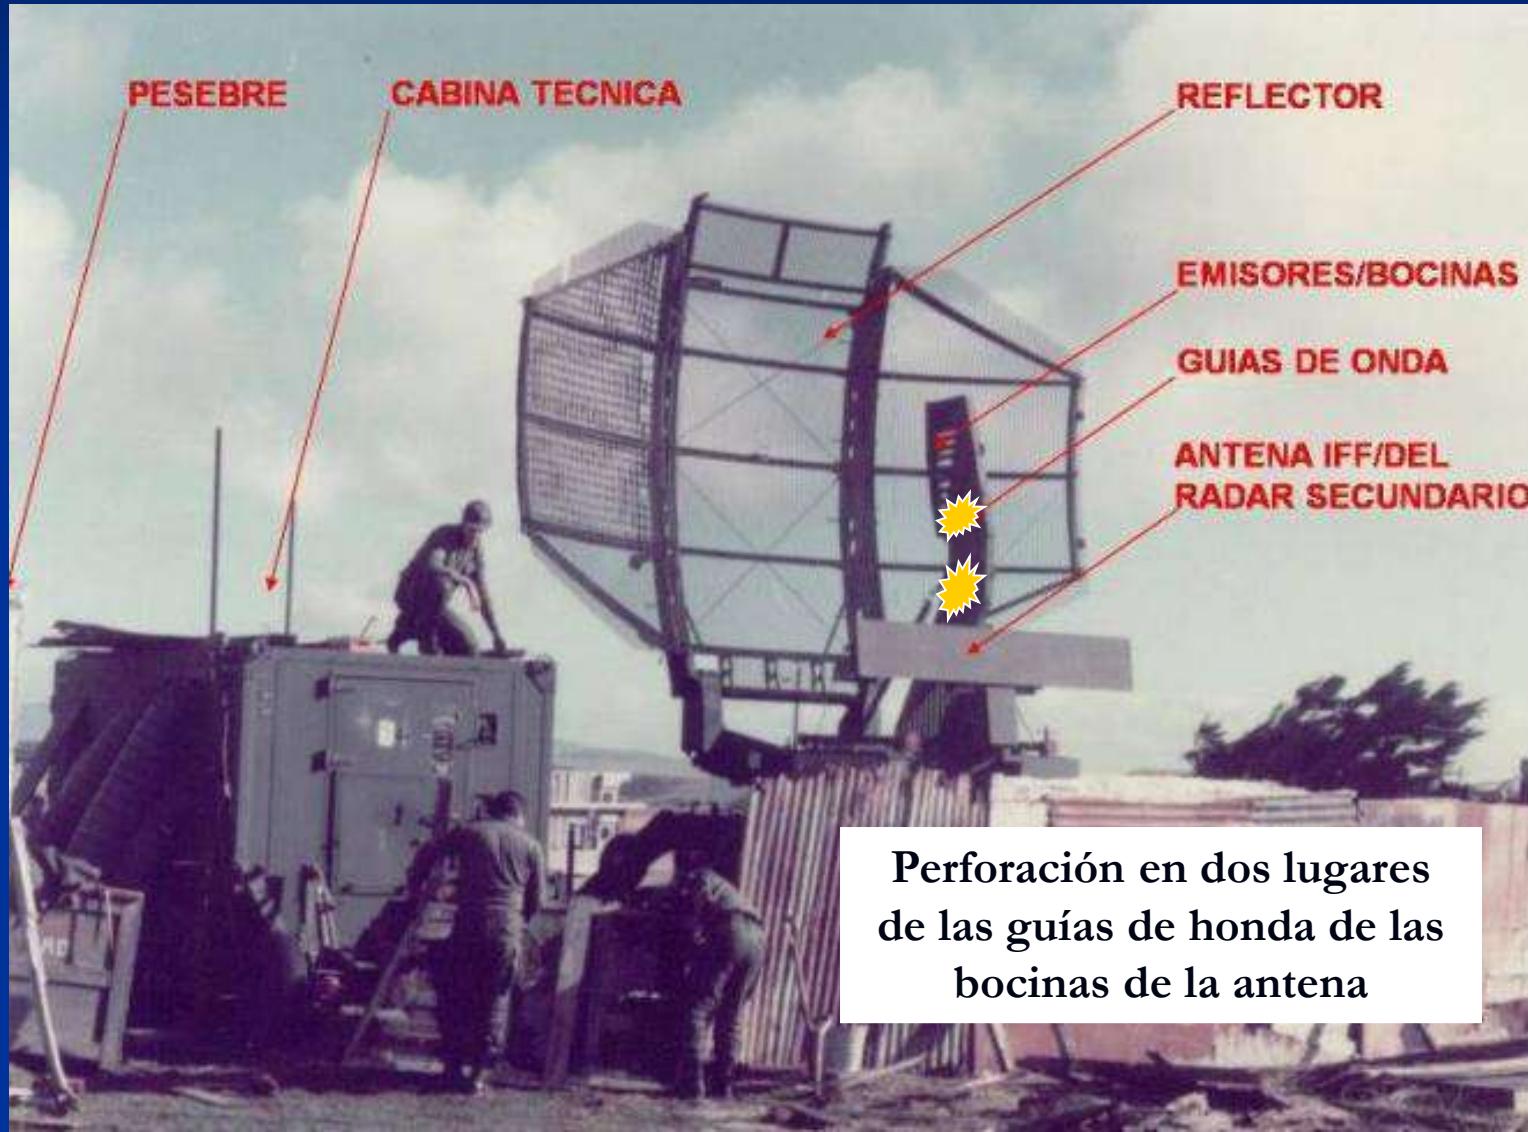
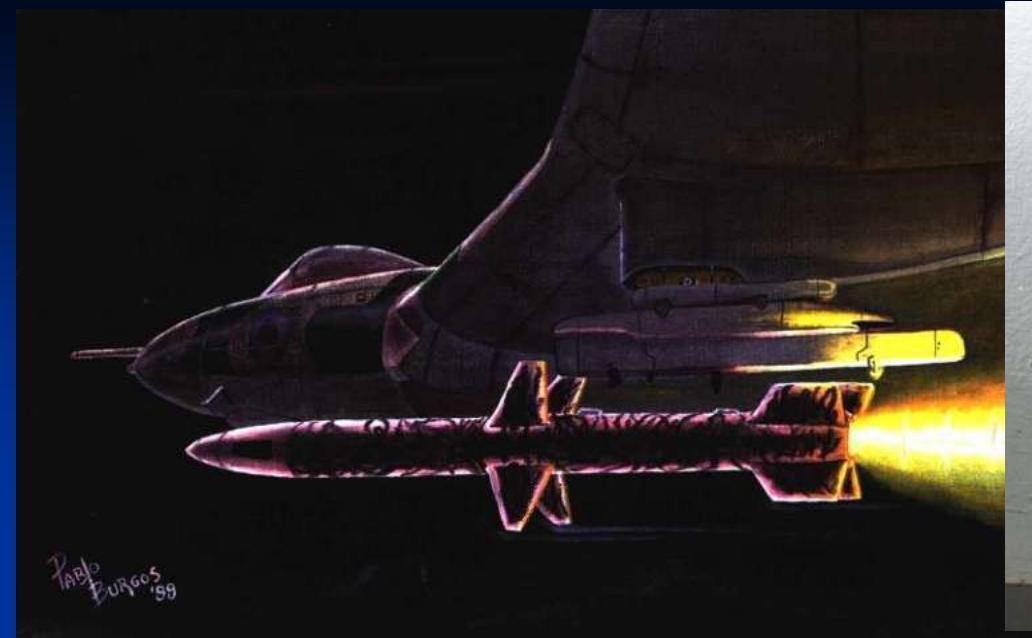
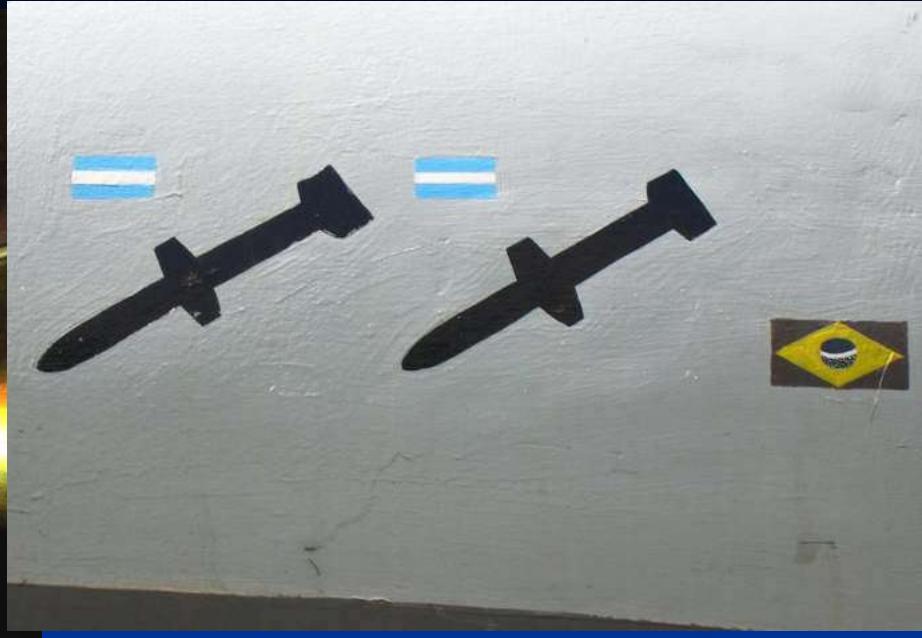
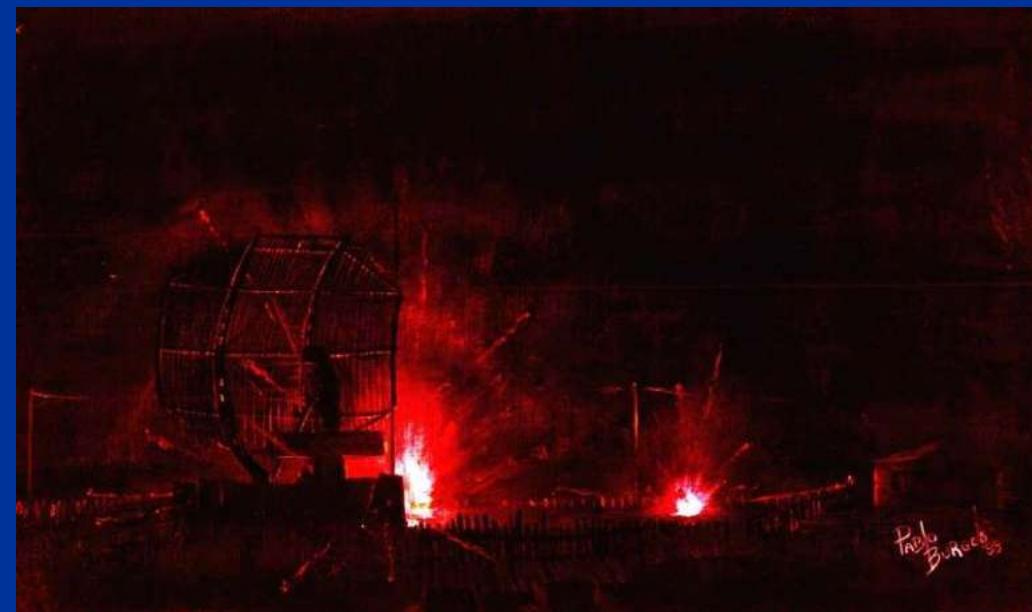
Daños provocados por los misiles AGM 45

PORQUE NO HICIERON IMPACTO DIRECTO?:

UN RADAR DE VIGILANCIA NO OTORGA UNA “BUENA SEÑAL”.

LOS CORTES MOMENTANEOS DE TX AFECTARON EL FREQUENCY HOMING

- El personal no sufrió heridas.
- El día 01 de junio a las 13:30 hs un C130 trasladó una guía de onda de repuesto para cambiar la averiada.
- El radar estuvo fuera de servicio desde el 31 de mayo a las 05:47 hasta el 01 de junio a las 19:00 hs.

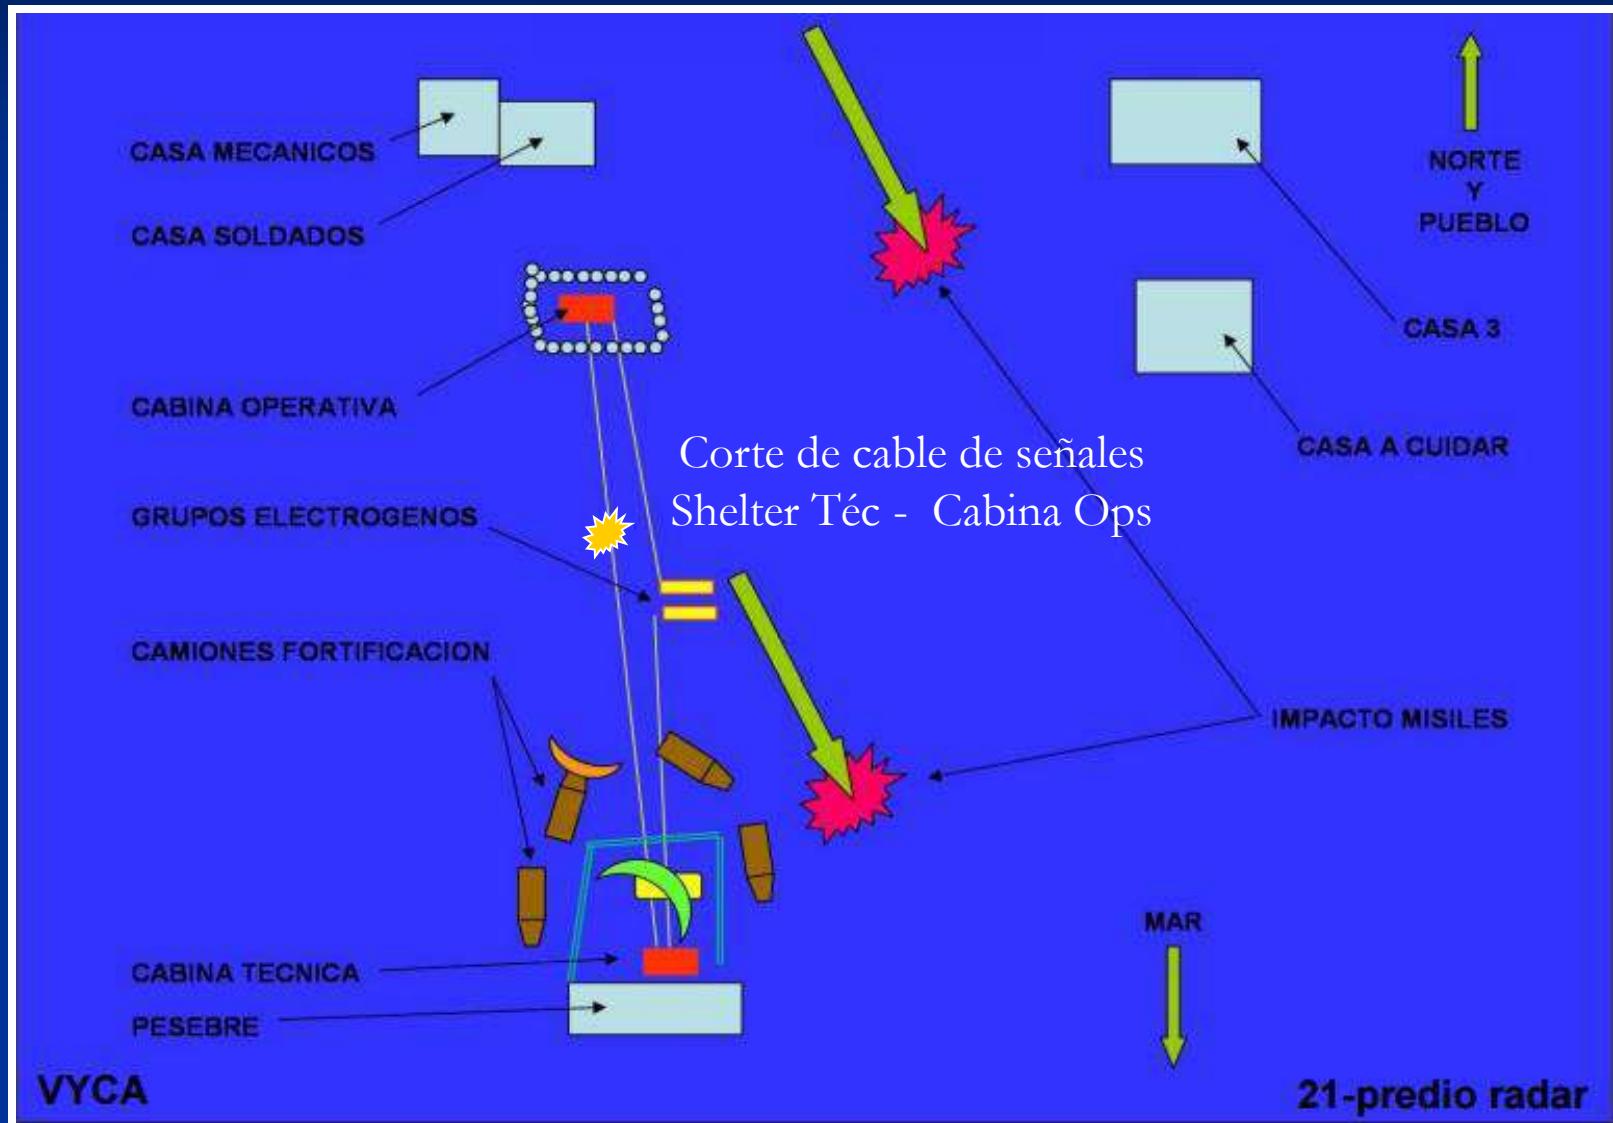
Daños provocados por los misiles AGM 45
